爱信精机（佛山）汽车零部件有限公司
二期项目
水土保持设施验收报告

建设单位：爱信精机（佛山）汽车零部件有限公司

编制单位：广州粤江水保生态工程咨询有限公司

2019 年 9 月

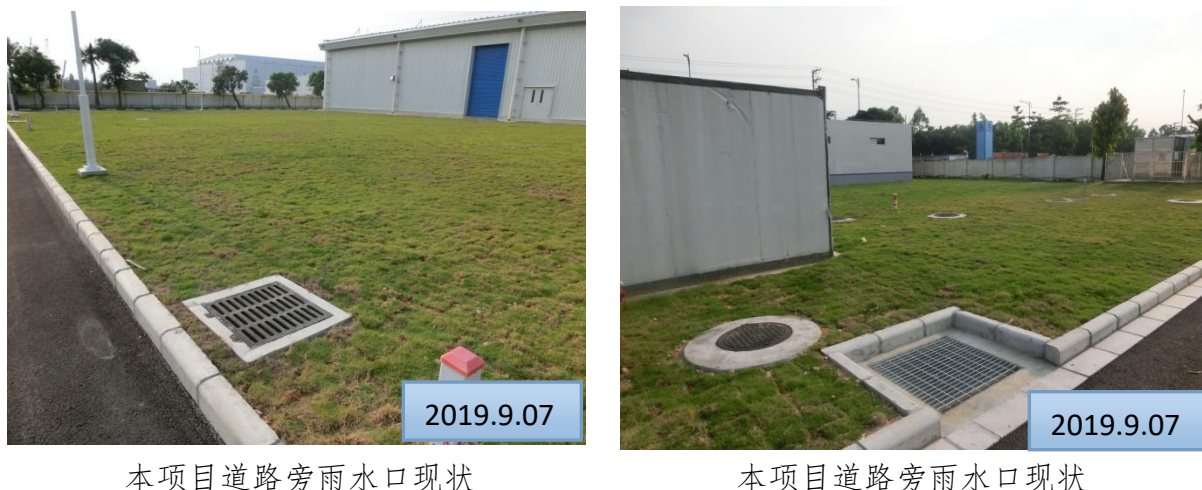
图 3-1 水土保持工程措施照片

本项目的雨水管网沿地块四周及道路敷设，根据现场实际情况，埋设雨水管网的工程量为 580m，与方案计列工程量一致。工程措施现状照片见图 3-1。

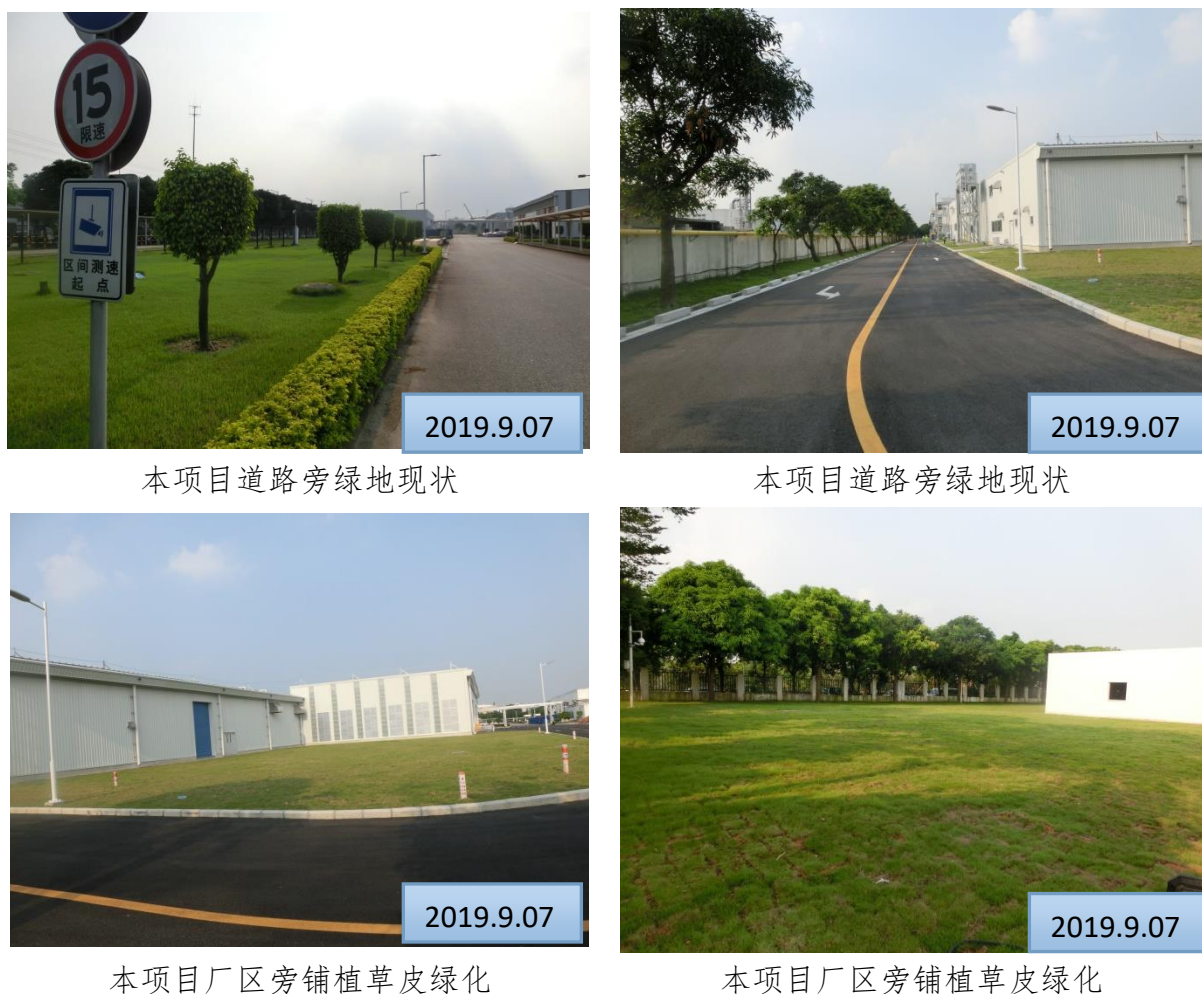
图 3-2 水土保持植物措施照片

总体来说，本工程绿化建设较为完善，满足水土保持要求，经现场查勘，场地内基本不存在裸露地表现现象，基本没有水土流失面积，水土保持效果明显。水土保持植物措施照片见图 3-2。

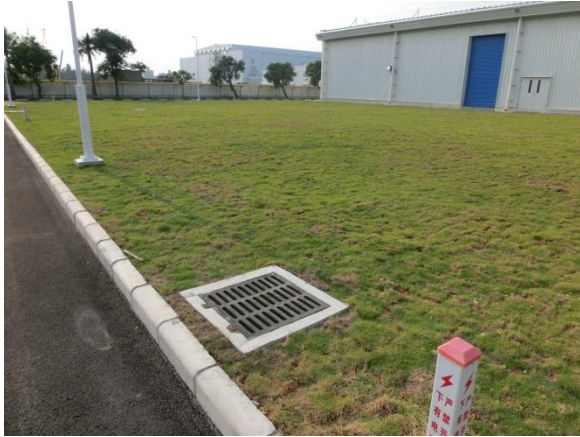
道路旁雨水口	2019年9月7日	表面规格平整，规格符合标准。	无明显缺陷，质量合格。

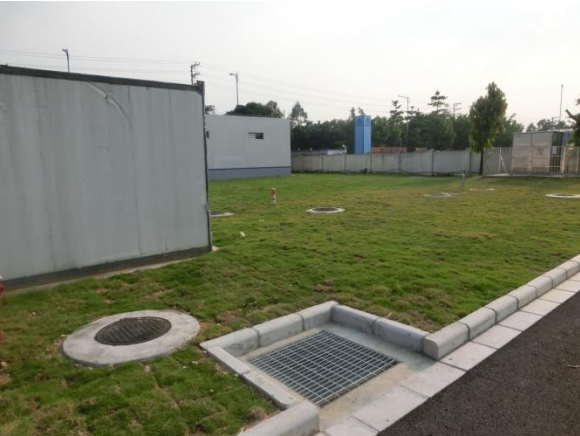
道路旁雨水口	2019年9月7日	表面规格平整，规格符合标准。	无明显缺陷，质量合格。
